GESTIÓN DE LA **CORROSIÓN**

PARA UN FUTURO SOSTENIBLE

Ing. Ivy Sabatovich

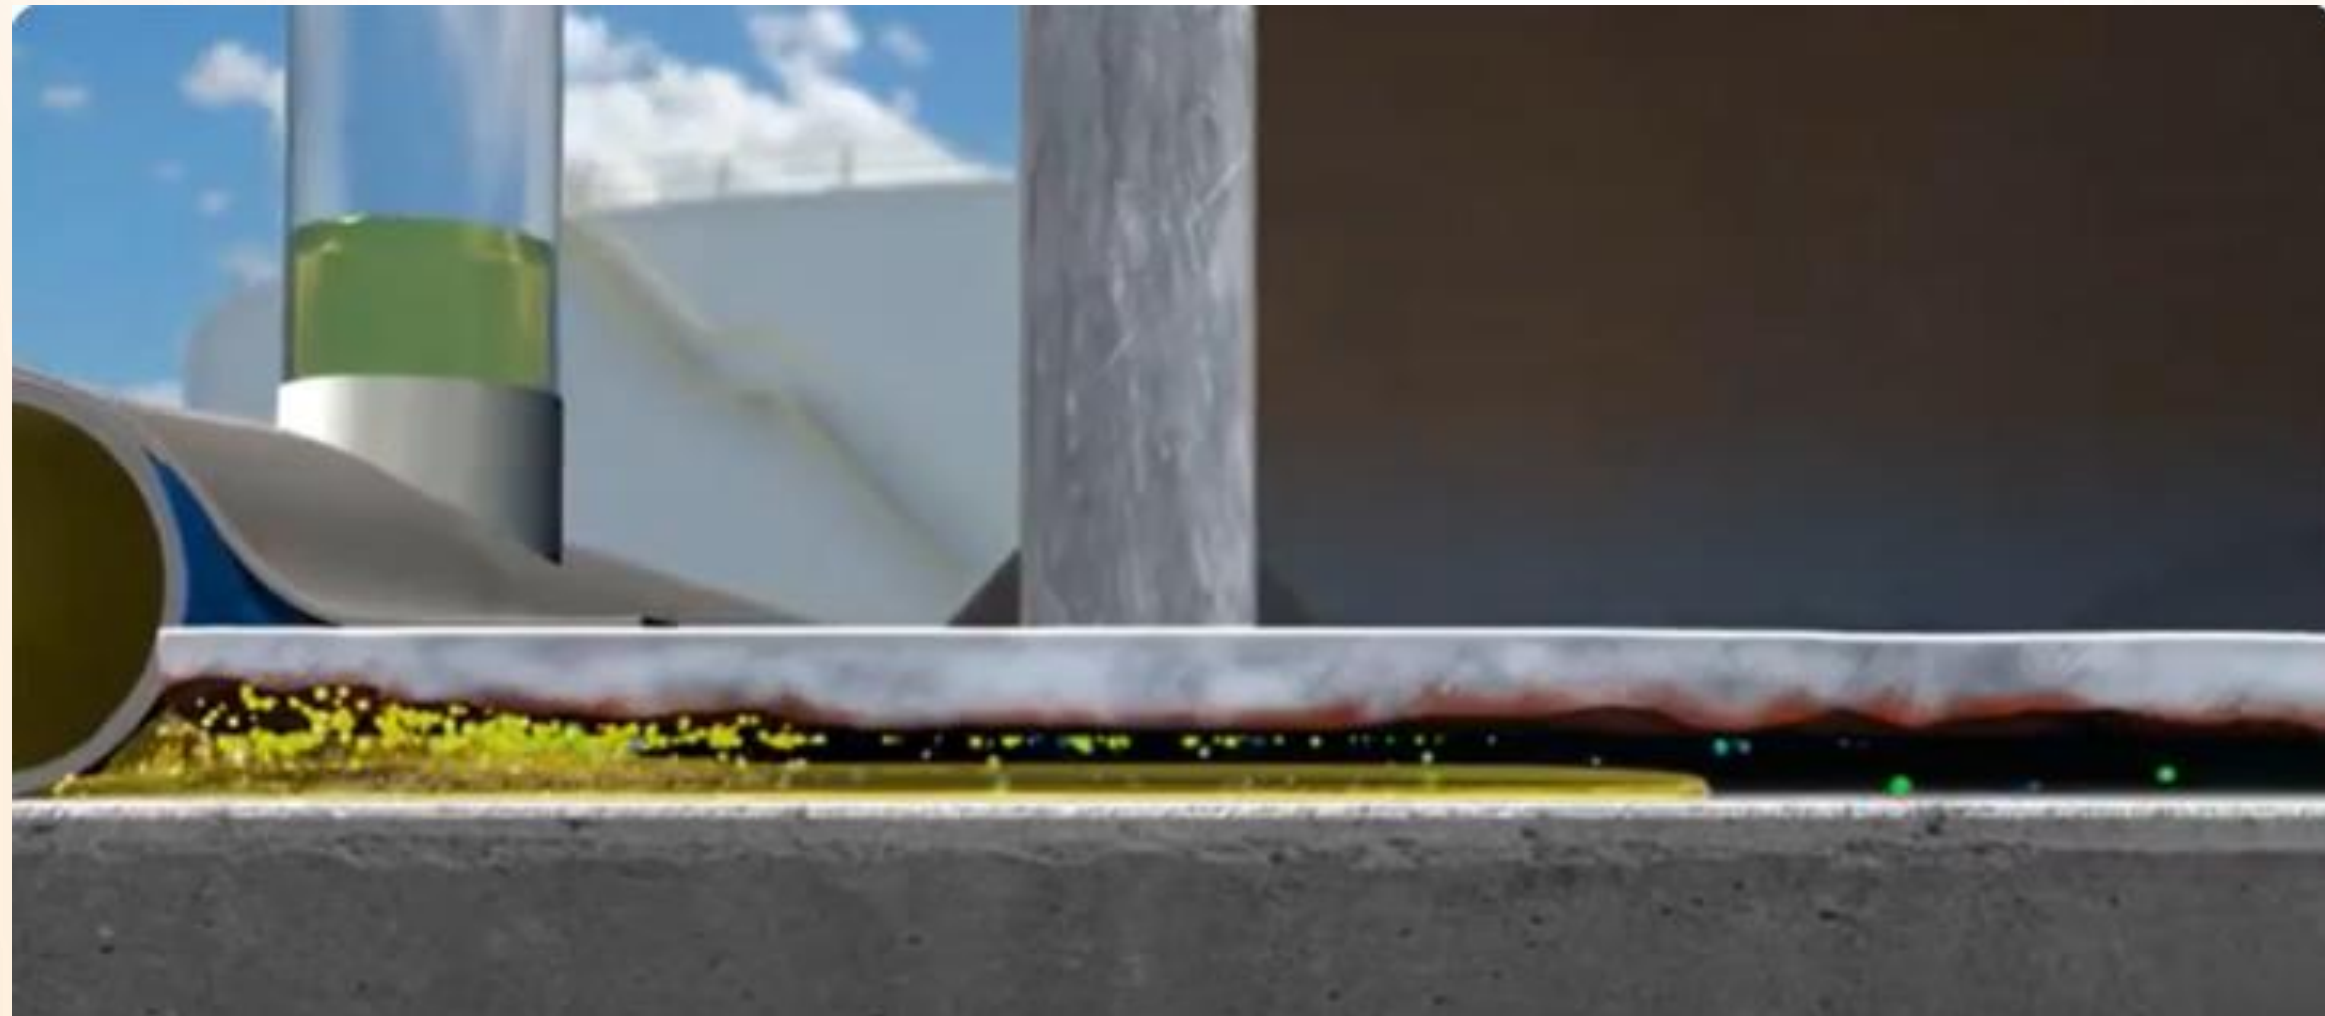
2. ADSORCIÓN: Mediante este proceso **las moléculas se adhieren** a la superficie del acero y **bloquean** eficazmente que otras moléculas como las de oxígeno y agua, interactúen con la superficie del acero debajo del fondo de un tanque, lo que reduce el potencial de corrosión en la interfaz.

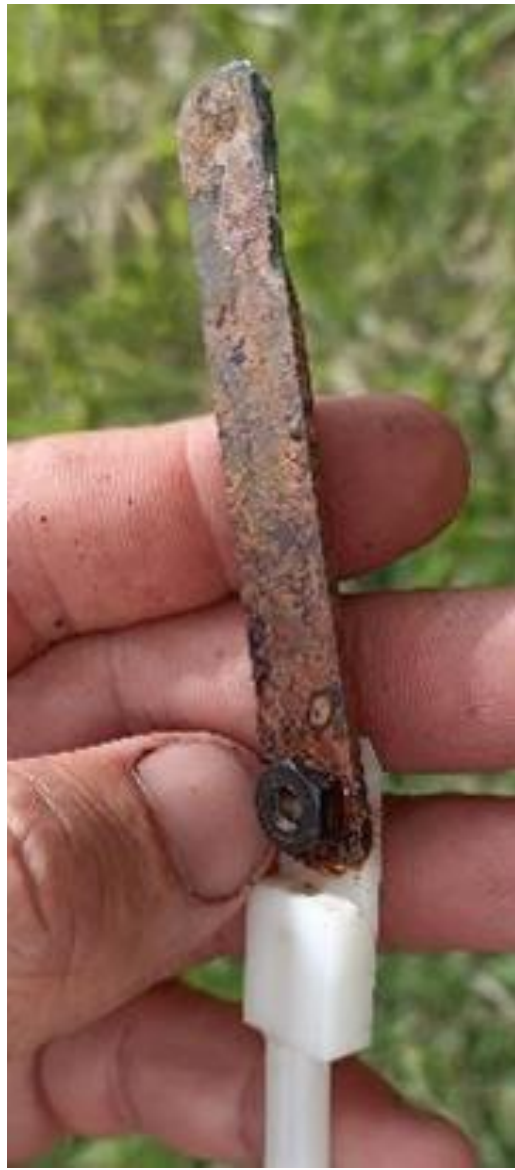
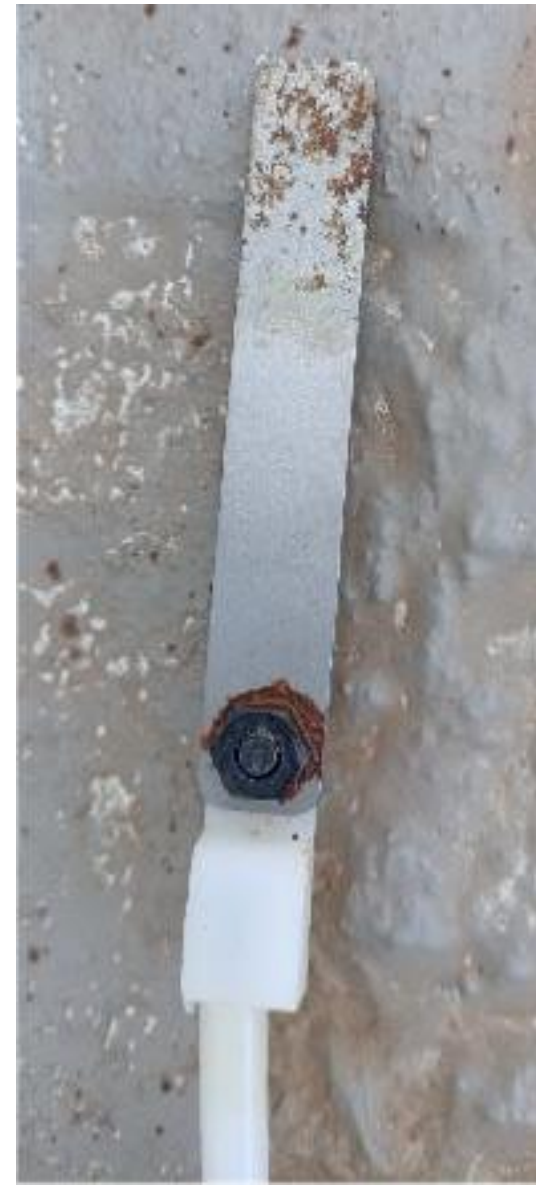
Cupón de tanque no protegido vs. tanque protegido, luego de 5 meses de exposición

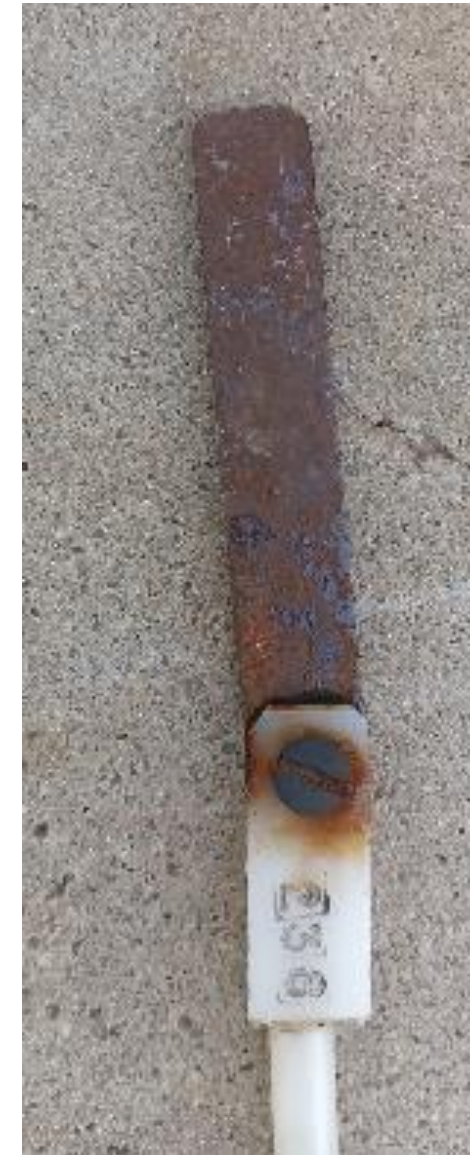
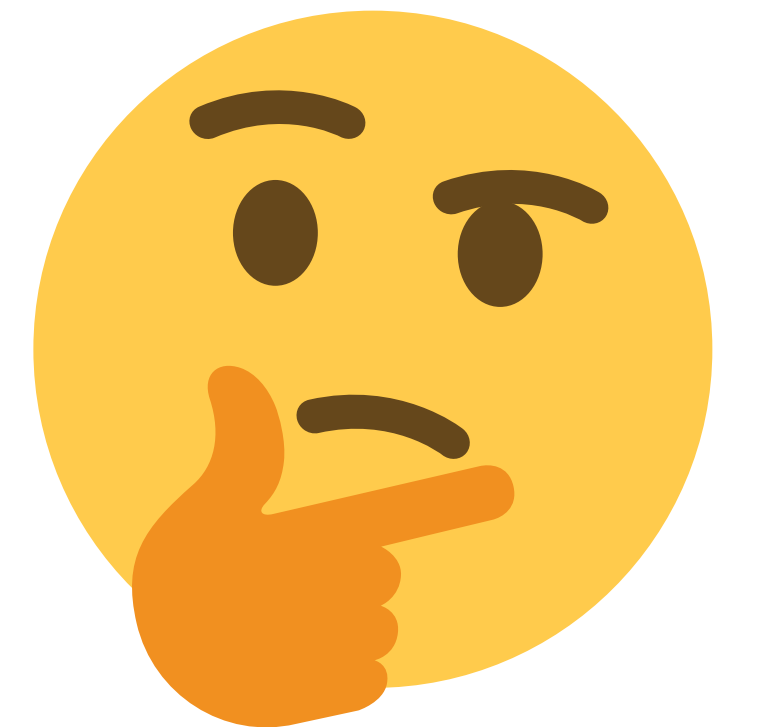
Tanque 3
(sin VCI)

Tanque 4
(con VCI)

Tanque 5
(con VCI)

Se investigaron posibles causas del comportamiento del tanque 5 junto a los proveedores, y se vuelven a colocar cupones en los tanques 4, 5 y 3 con fecha **18/4/20223 hasta 1/8/2023** (Prueba 2) y se analizaron los cupones en la Facultad de Ingeniería de la UDELAR, registrándose la **velocidad de corrosión** a partir del método de medición de la **pérdida de masa**.

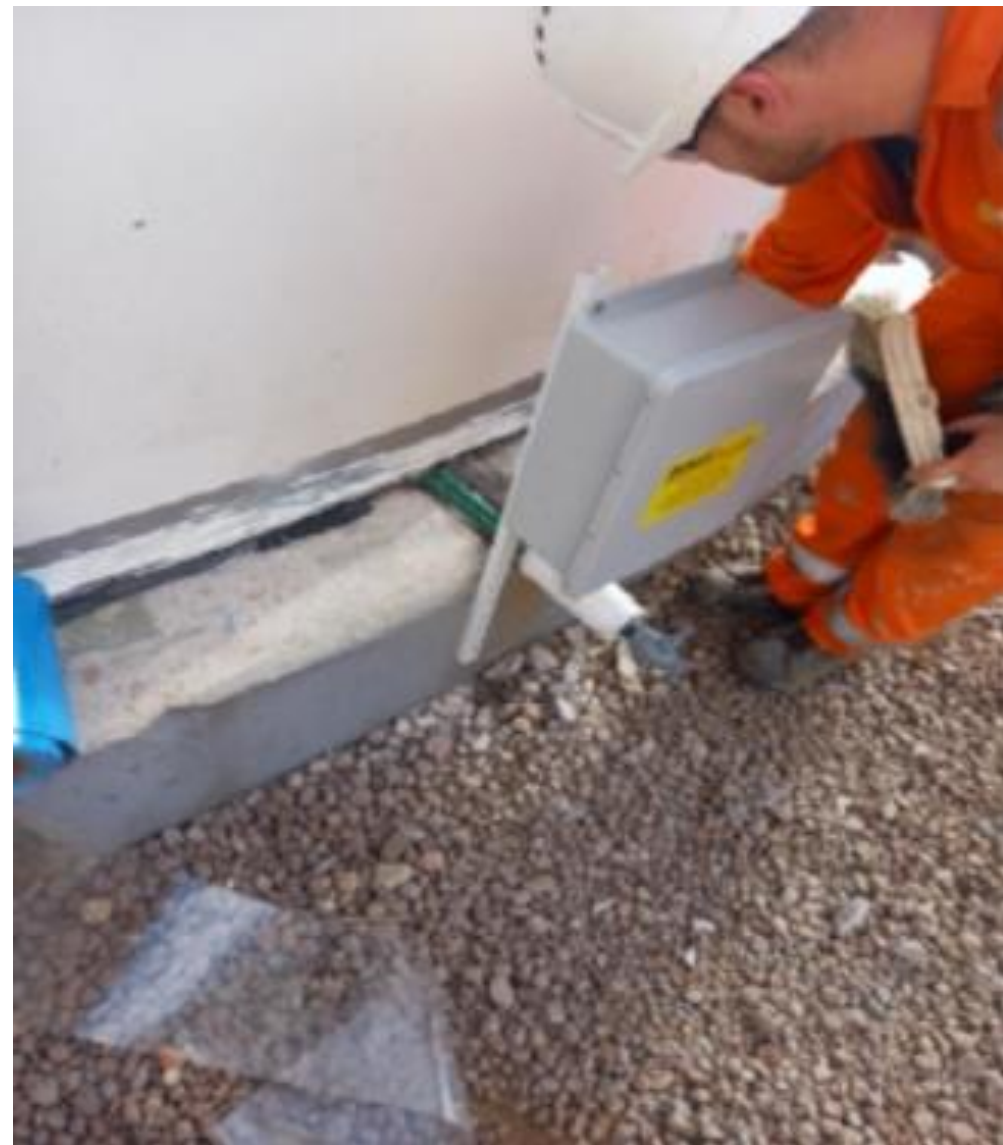
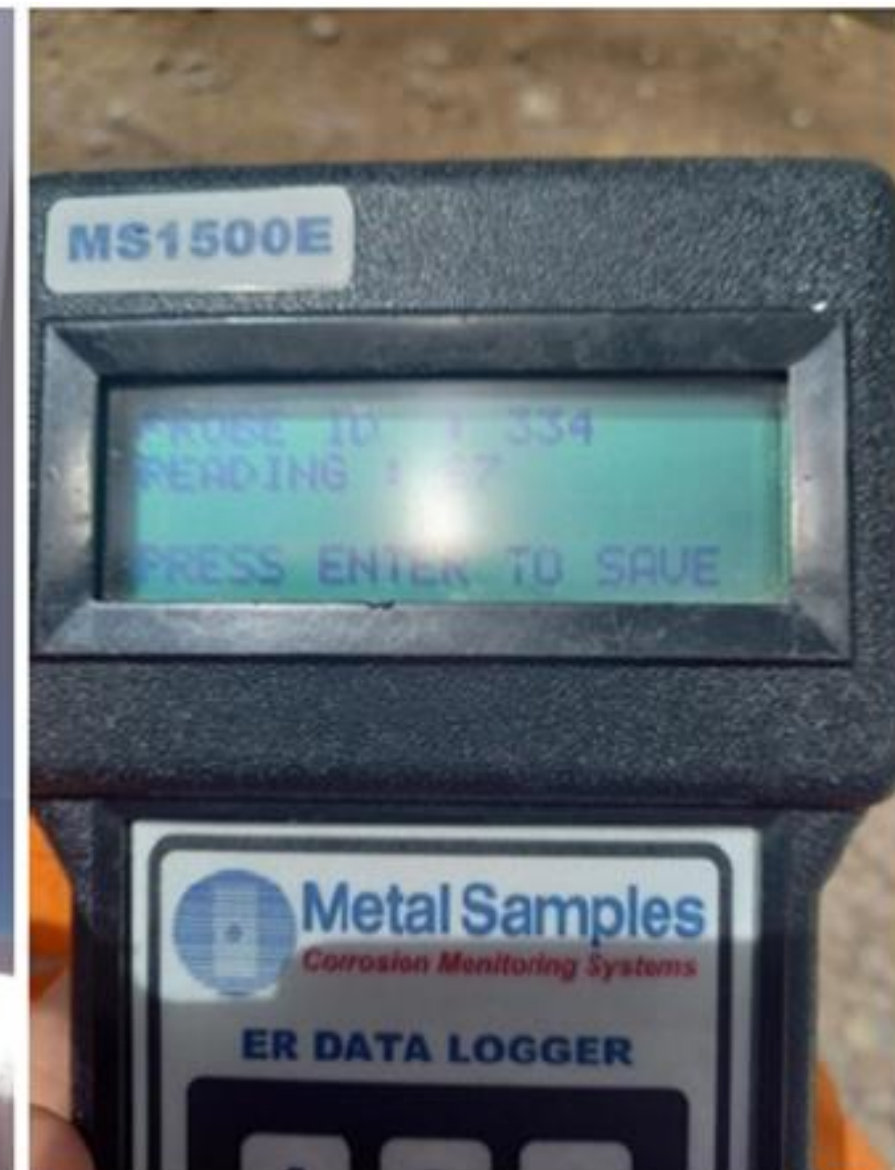
Las **sondas de resistencia eléctrica** (ER) se utilizan para monitorear la tasa de corrosión y evaluar la efectividad de los VCI. La decisión reinyectar VCI generalmente se toma junto con los datos analizados. **La reducción en la sección de área** del elemento de la ER que se corroe es acompañada por un incremento en la resistencia eléctrica .

En enero de 2024 el proveedor retorna a TLU donde cambia el tipo y dosis de VCI para el tanque 5, y realiza la protección del tanque 3. Se colocan cupones en todos los tanques: 1, 2, 3, 4, y 5 y una probeta de electro resistencia en el tanque 5 para monitoreo continuo del CR. (Prueba 3)

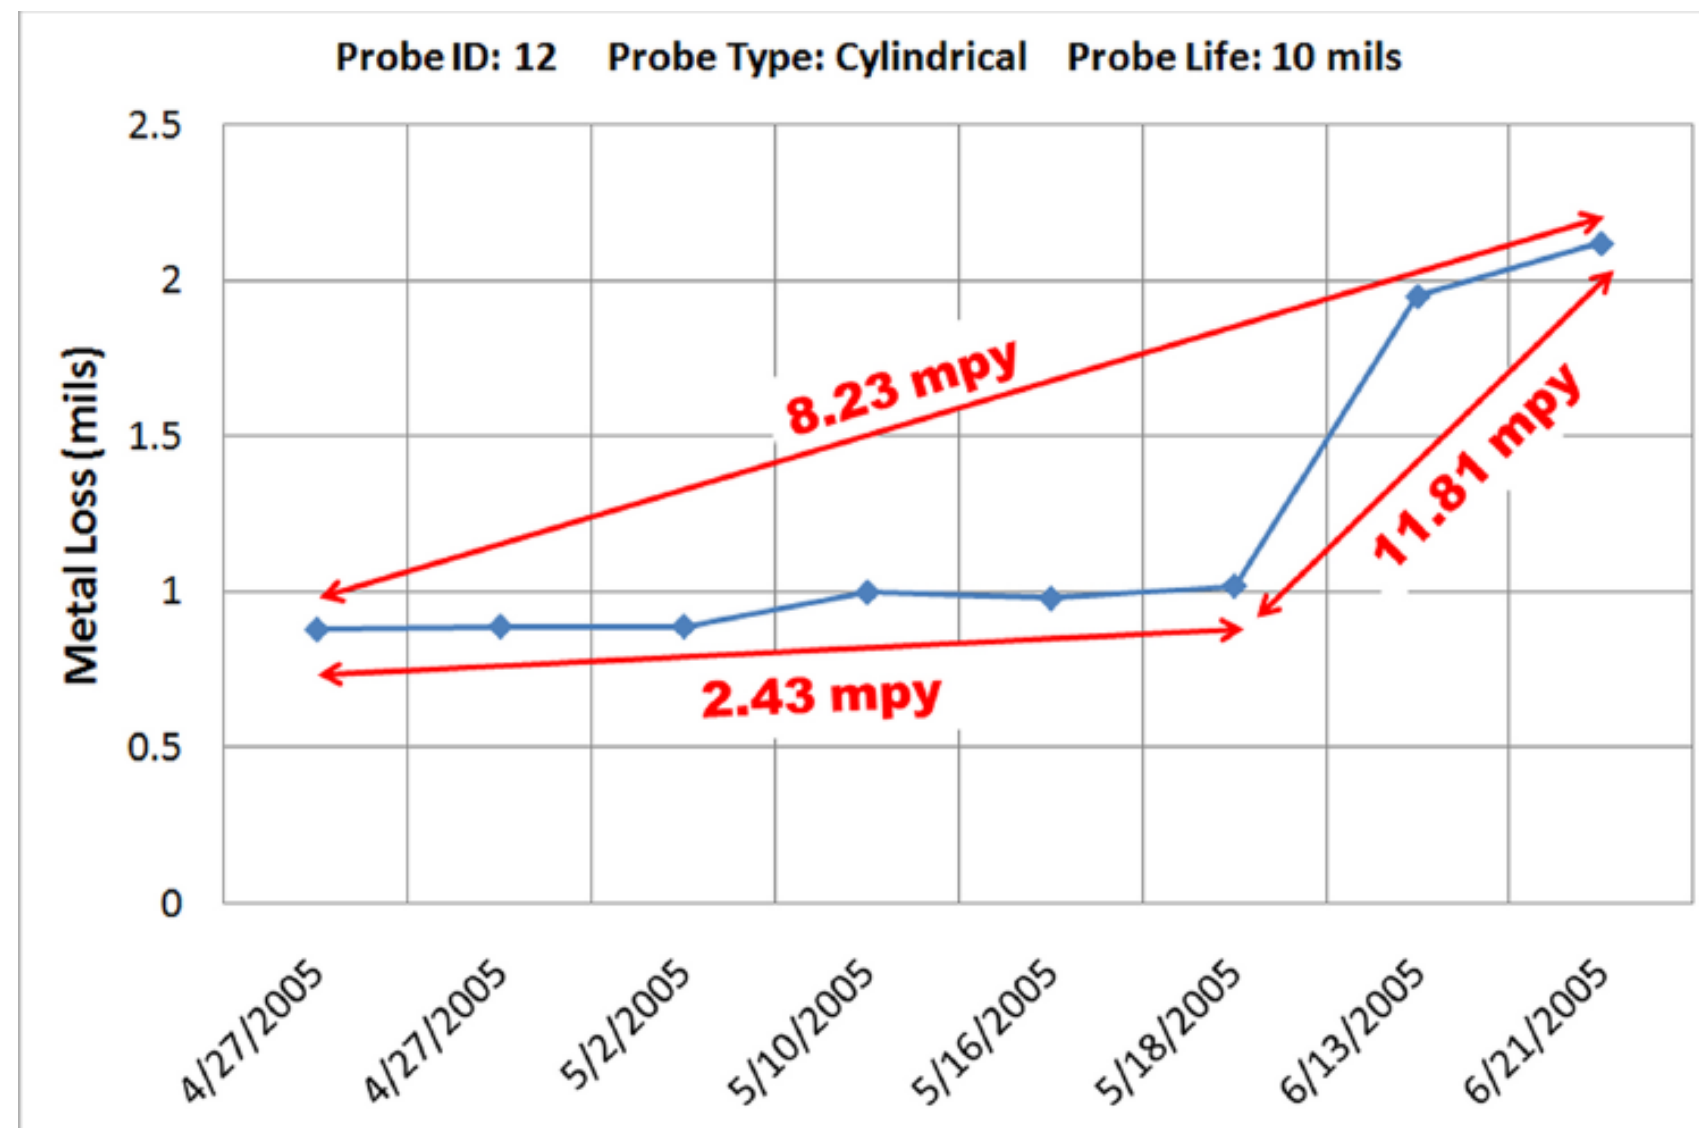
The relationship is given by

$$R = r L/A$$

R = element resistance

r specific resistivity of the element alloy

A = element cross-sectional area

L = element length

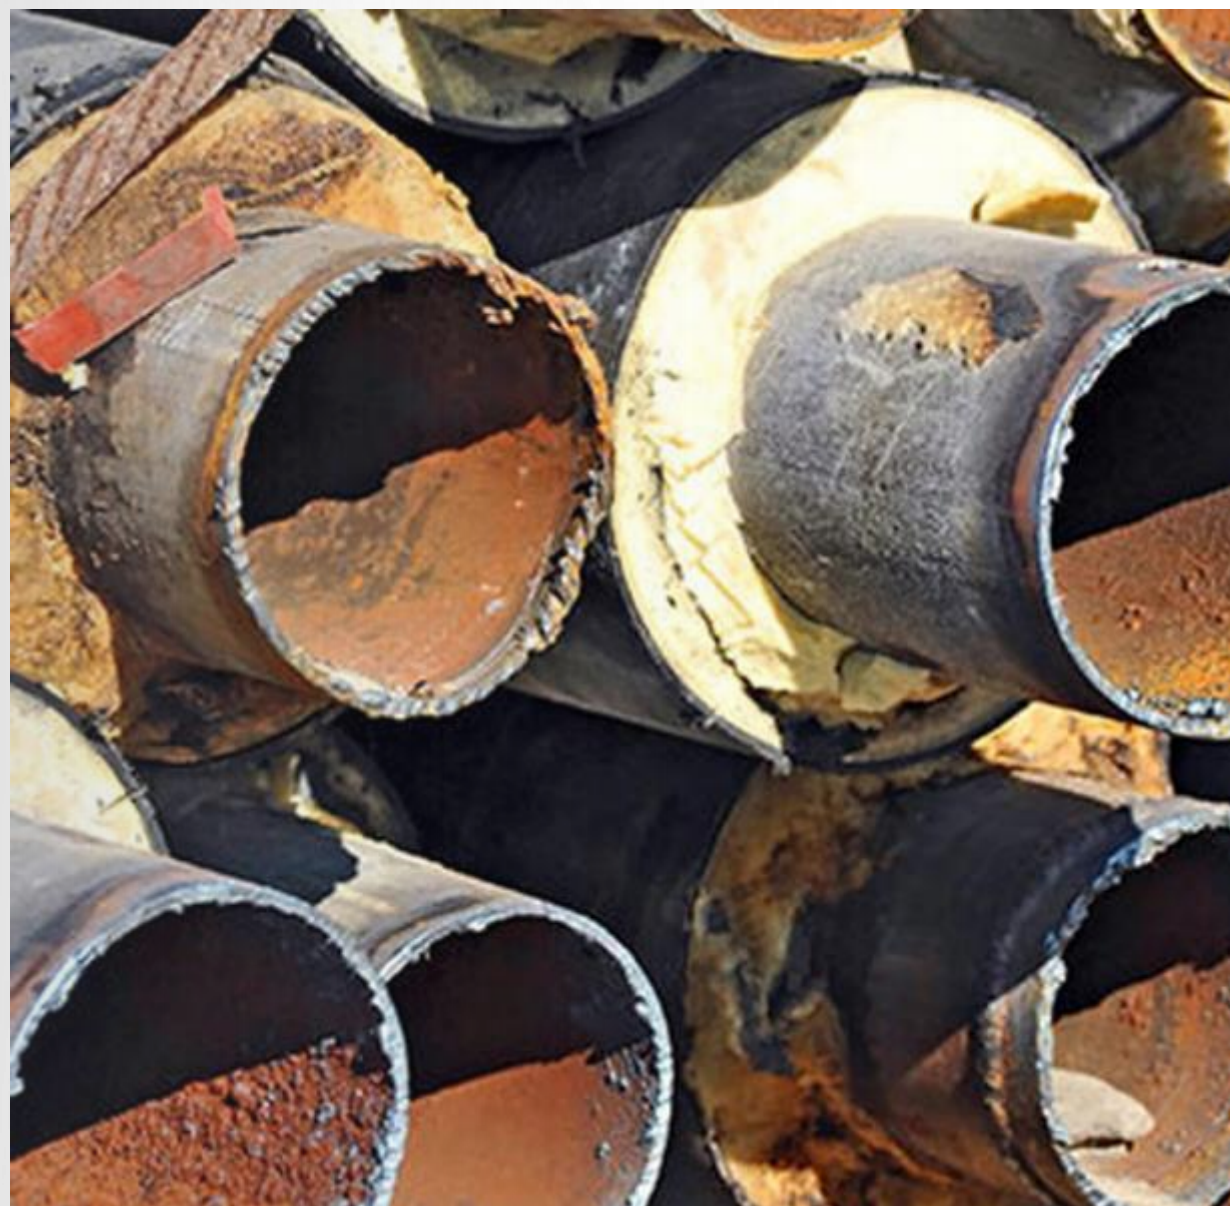
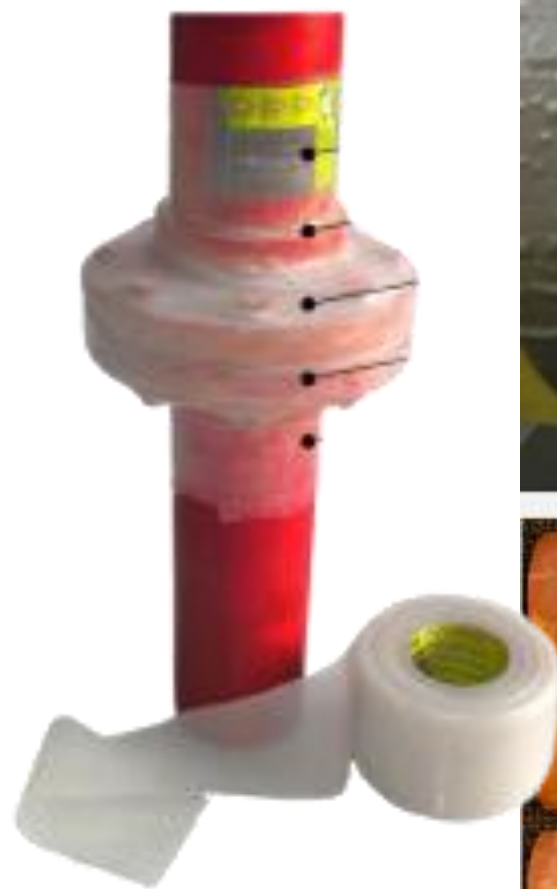
CORROSION BAJO AISLACIÓN (CUI)- ZIF TAPE

Control

ZIF Tape

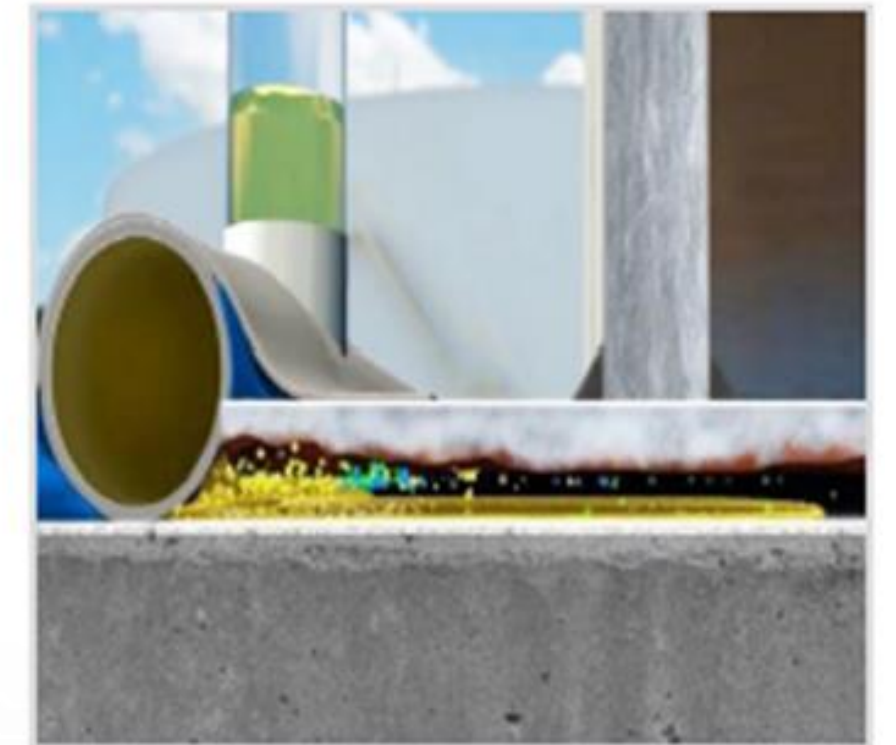
VCI Dispersion from Slurry

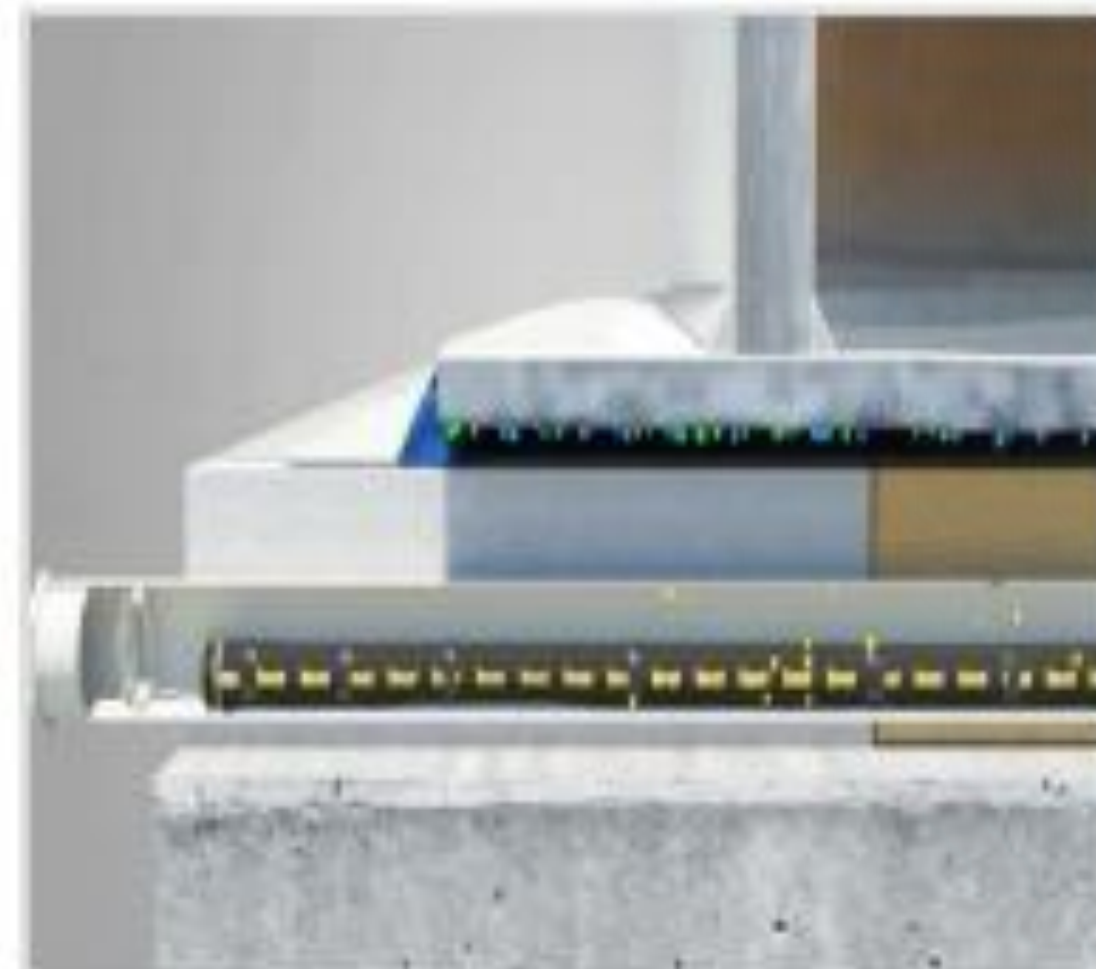
VCI Dispersion from Mesh Sleeve

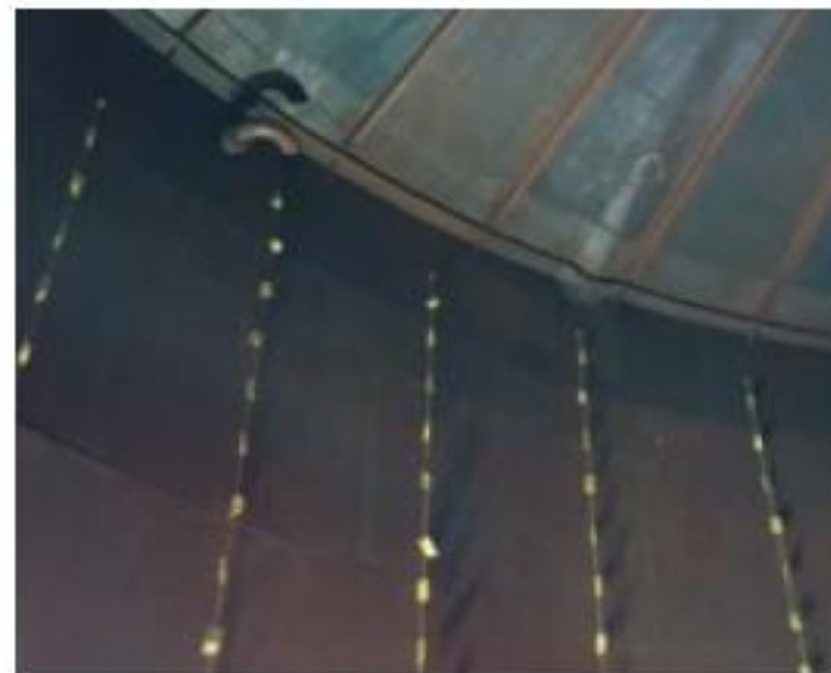
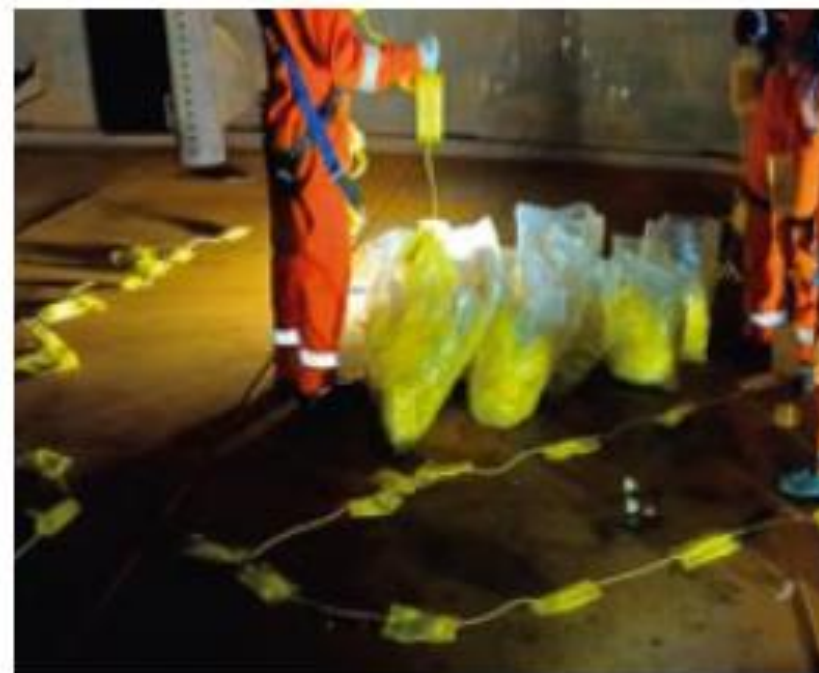
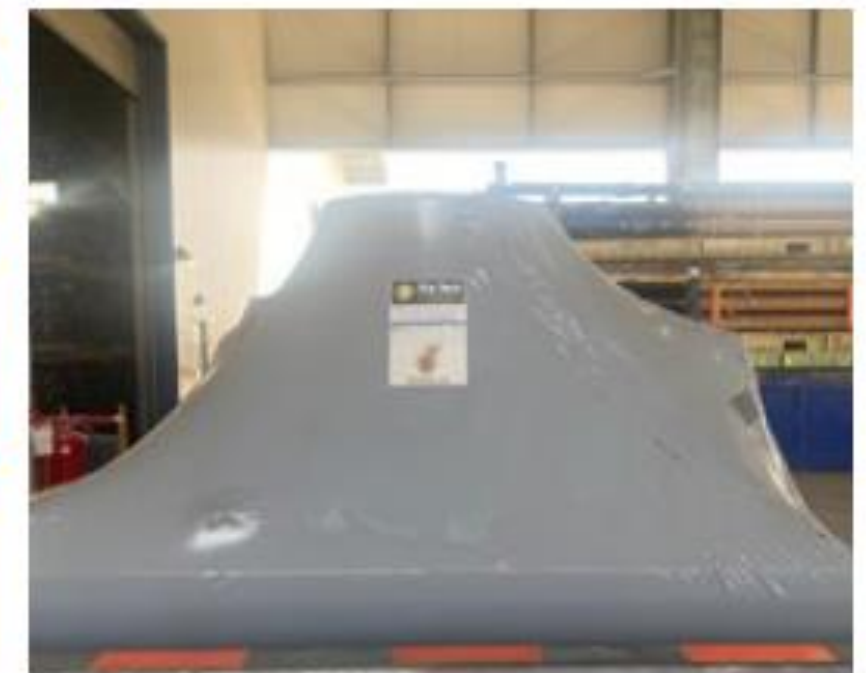
PREVENCIÓN DE CORROSIÓN EN EQUIPOS DURANTE PERIODOS EN DESUSO

MOTHBALLING/STACKING: Protecting FPSOs, Oil Rigs and Refinery facilities from Corrosion during Shutdown Periods. Including tanks and pipelines.

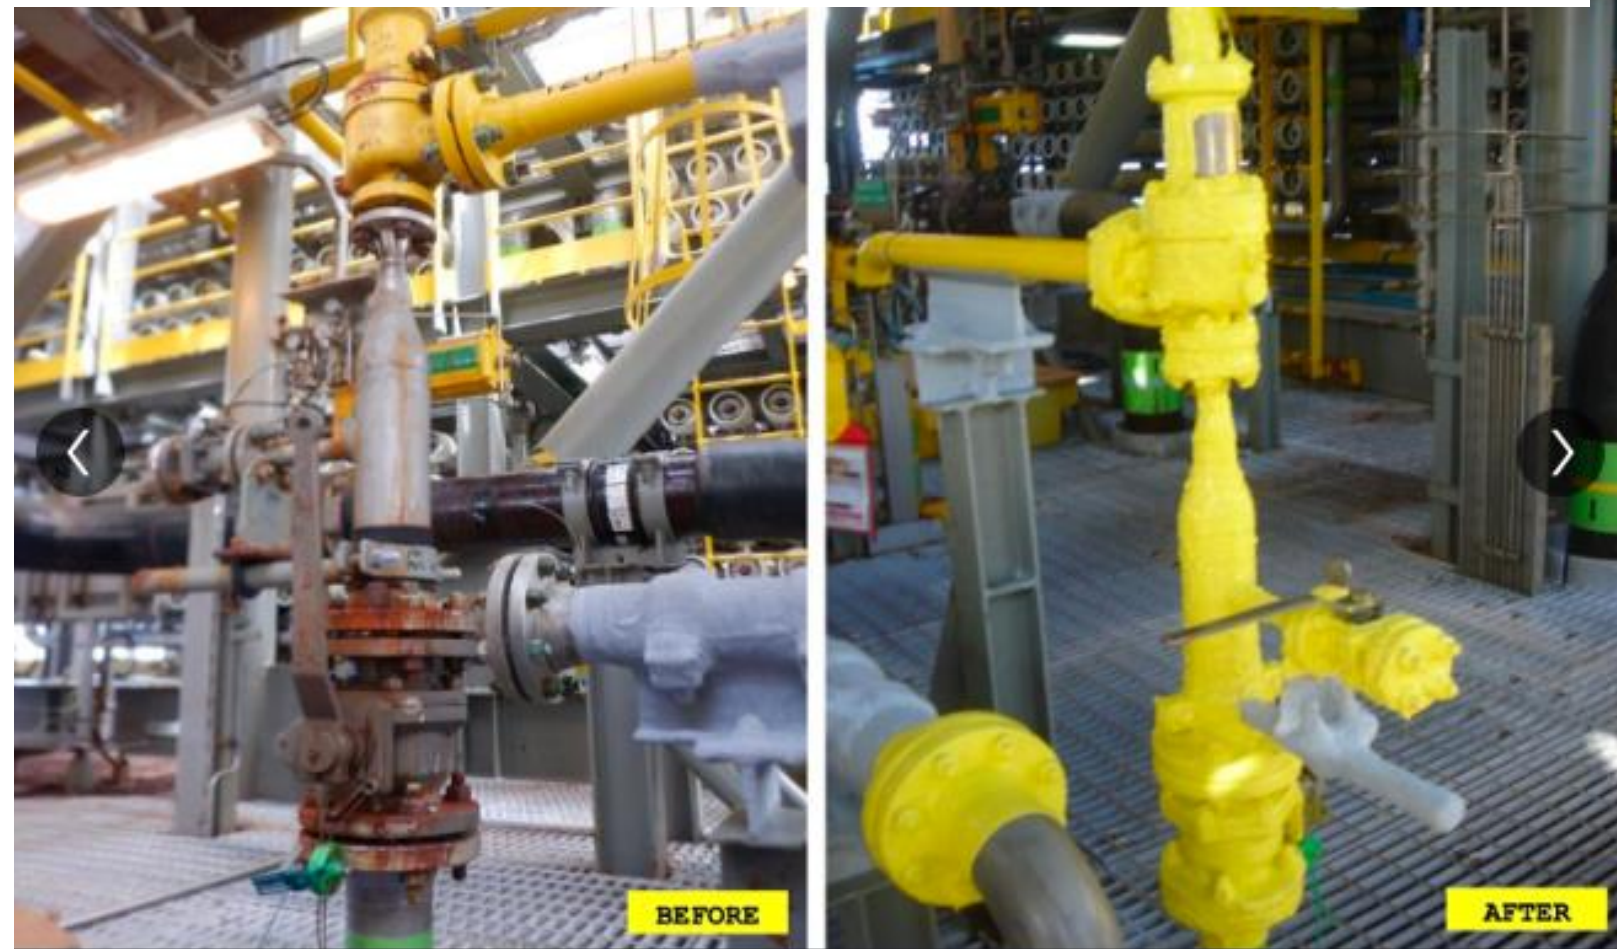
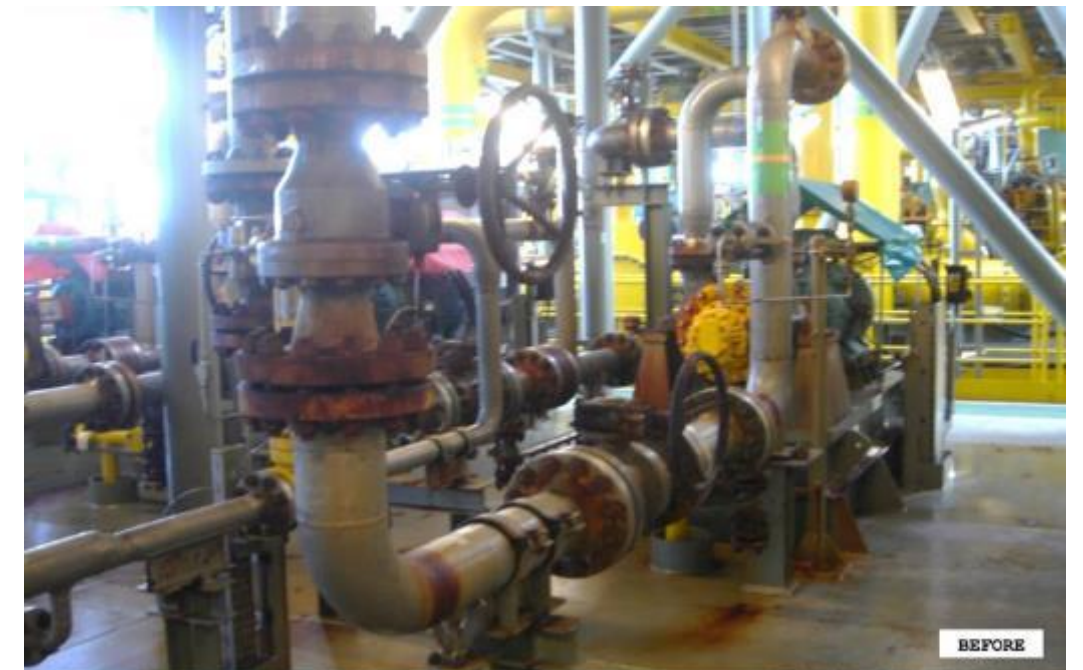
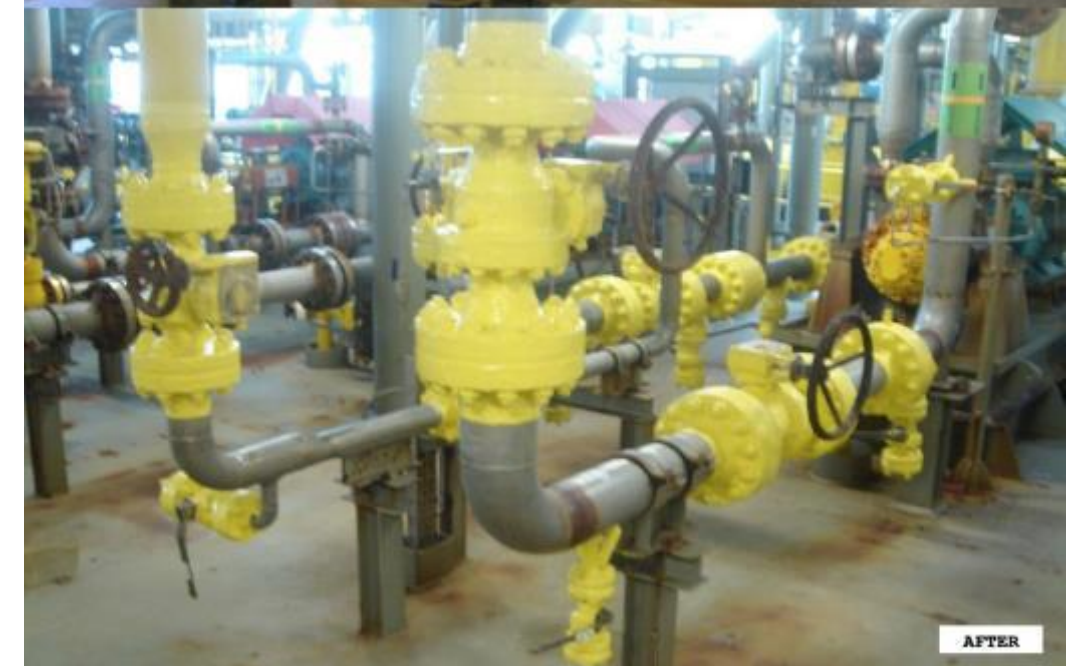
PROTECCIÓN DE BRIDAS BULONES Y TUERCAS

FLANGE: Protecting flanges and stud bolts/nuts from corrosion.

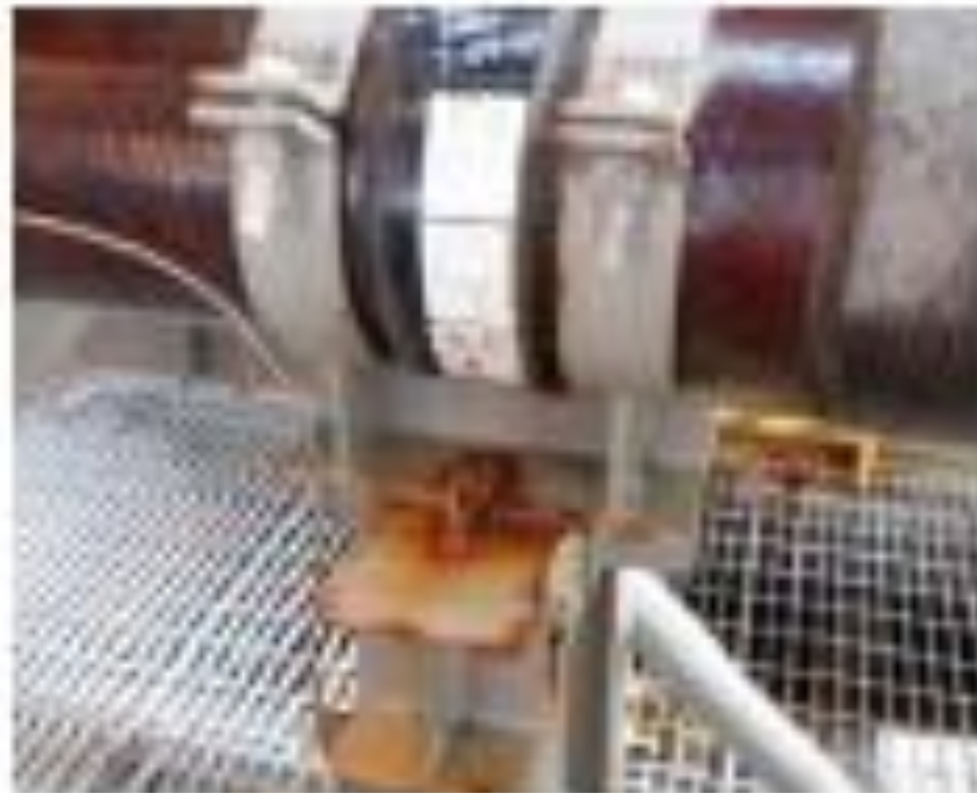
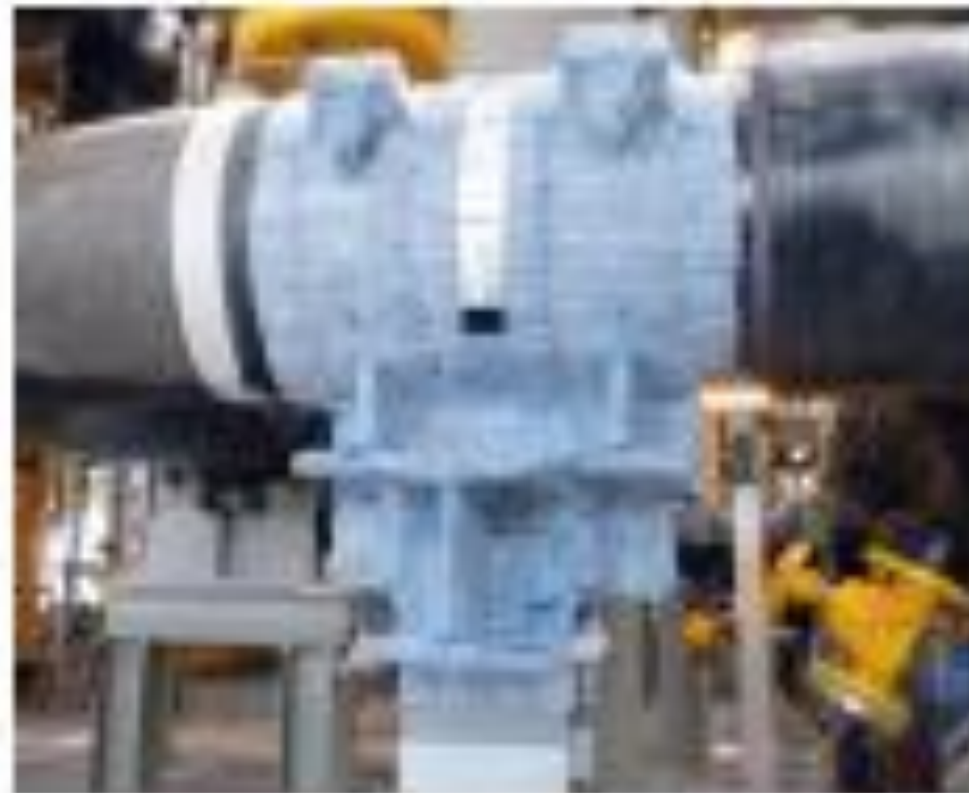
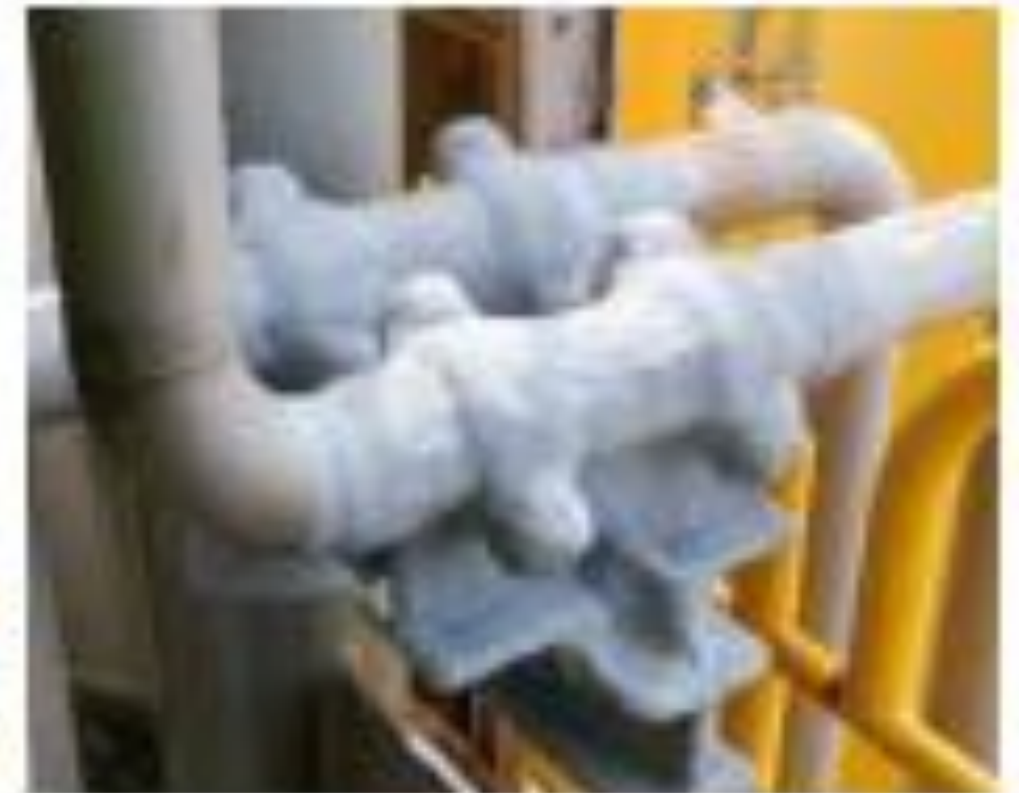
PROTECCIÓN DE CORROSIÓN BAJO SOPORTES DE CAÑERÍAS

PIPE SUPPORTS: Preventing crevice/edge corrosion in pipe supports.

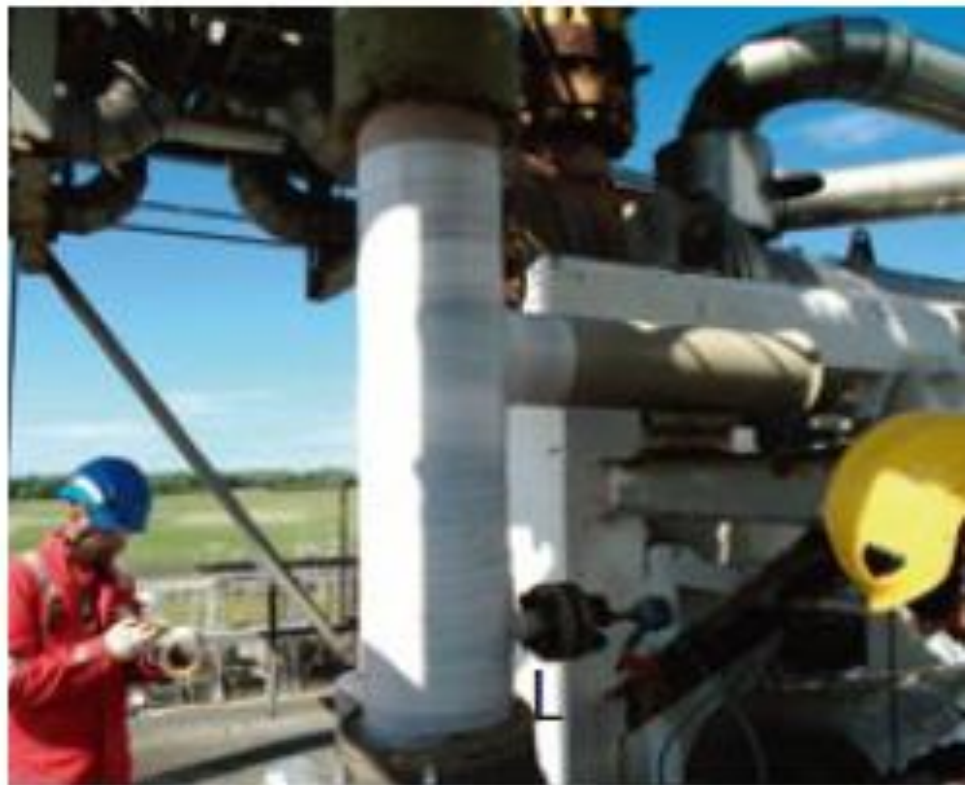
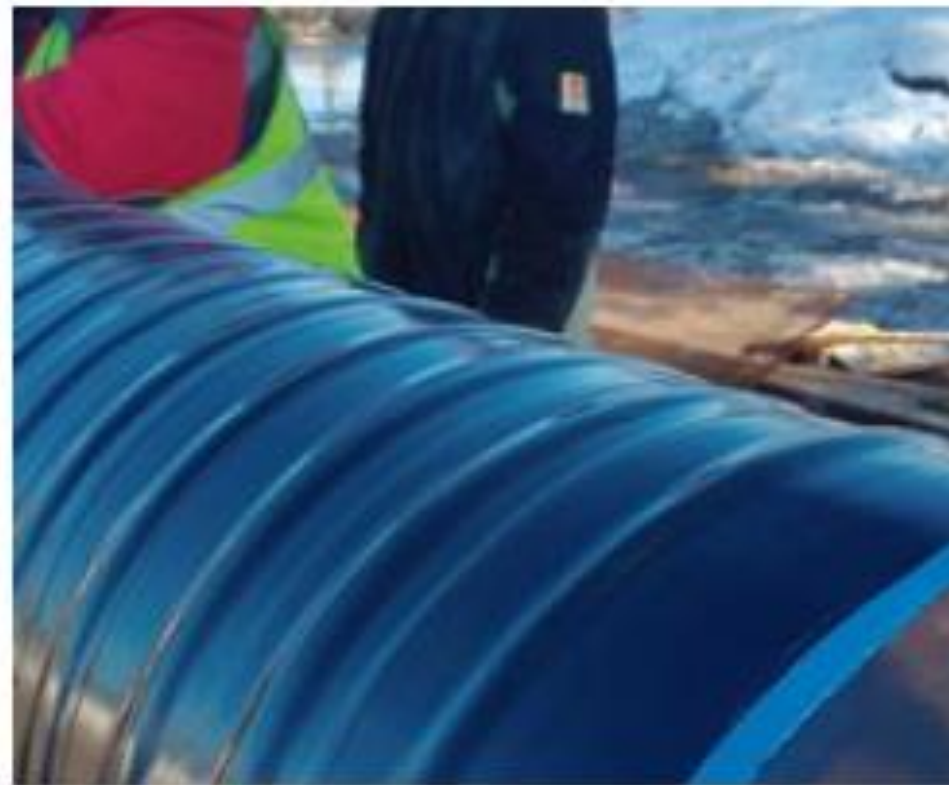
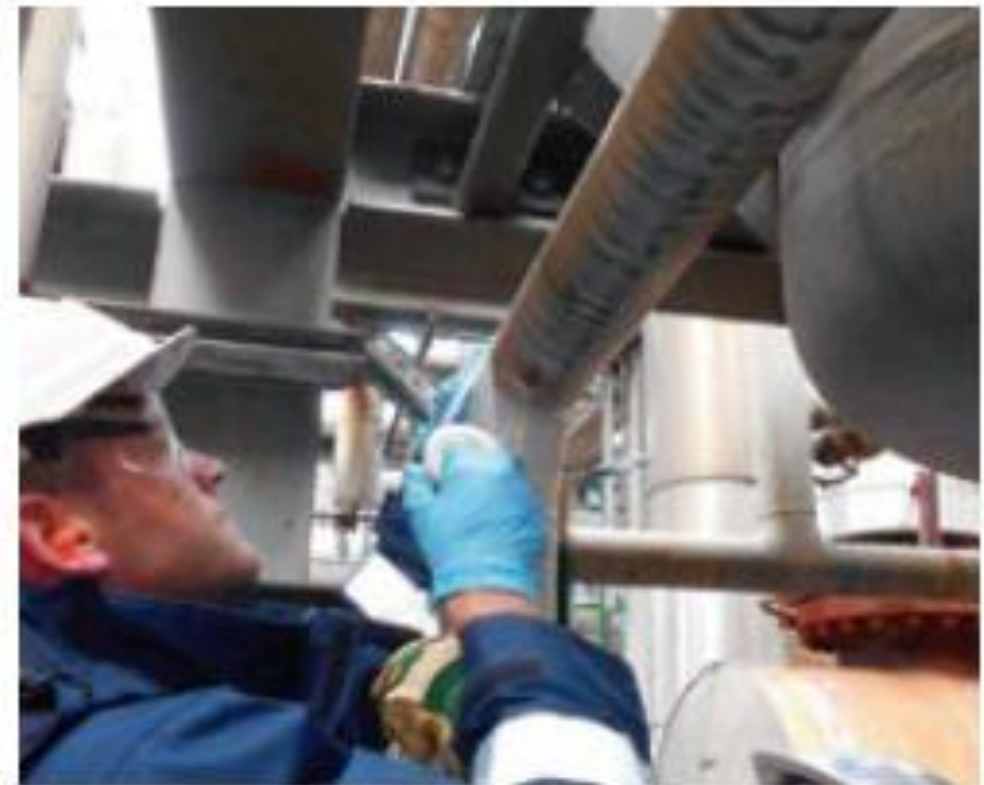
PROTECCIÓN DE CORROSIÓN EN CAÑERÍAS

PIPELINES: Above and below ground corrosion protection & CUI prevention.
