GESTIÓN DE LA **CORROSIÓN**

PARA UN FUTURO SOSTENIBLE

Ing. Ivy Sabatovich

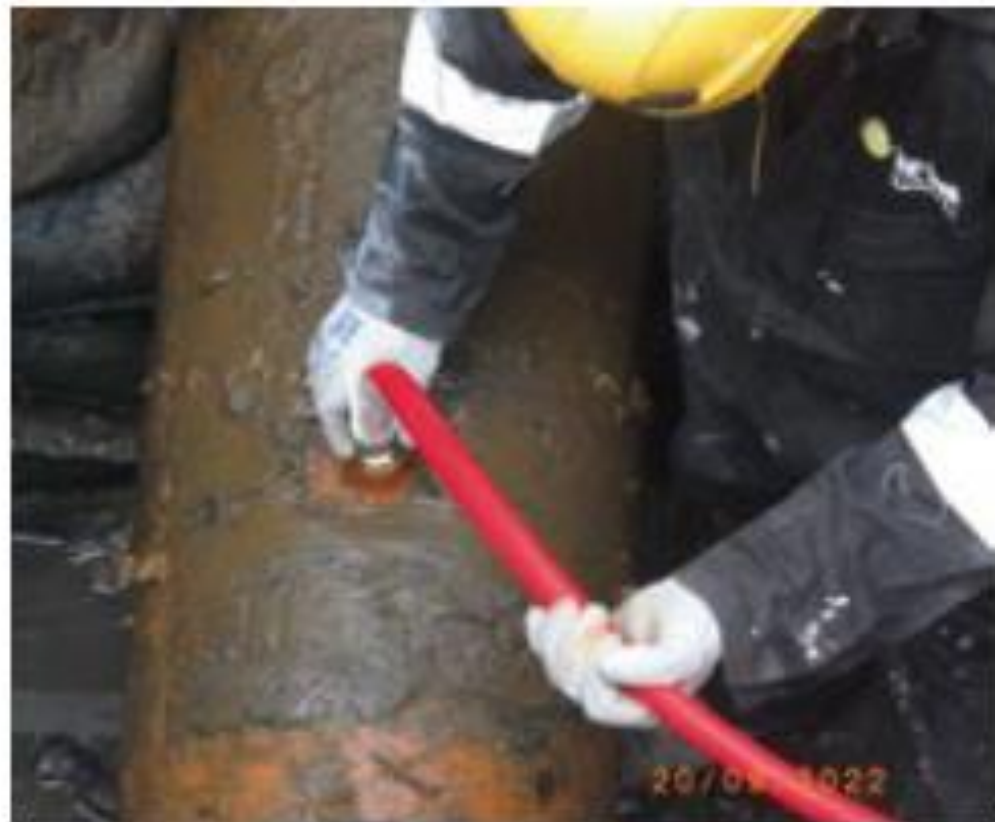
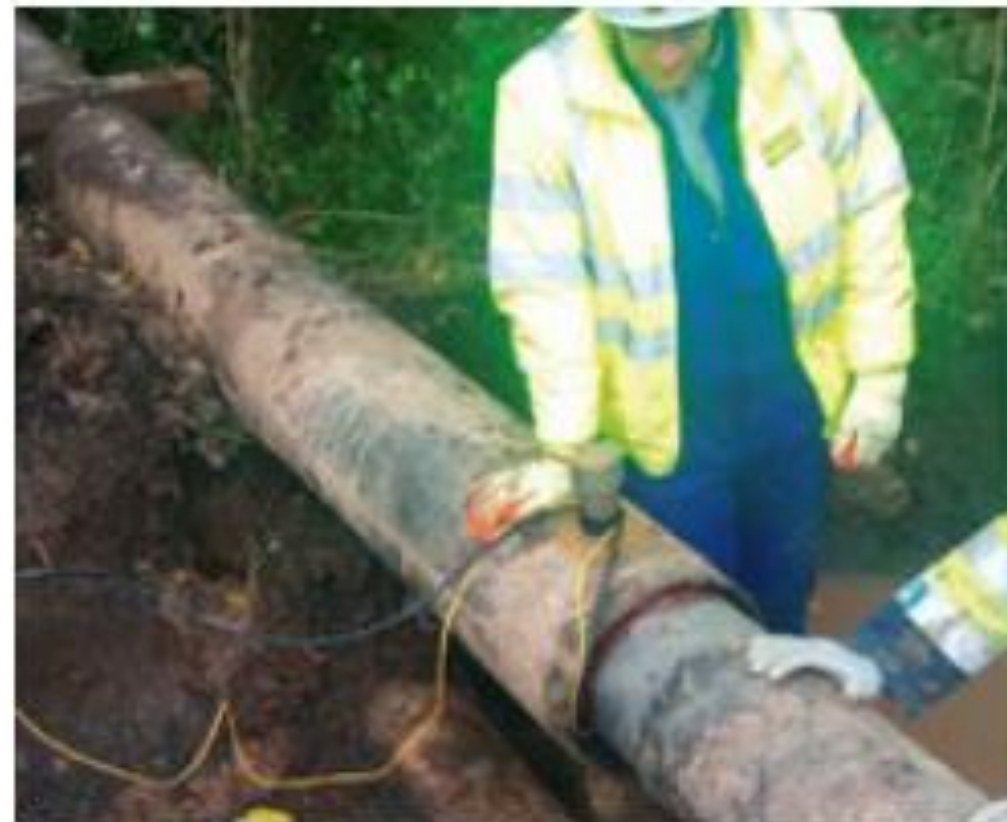
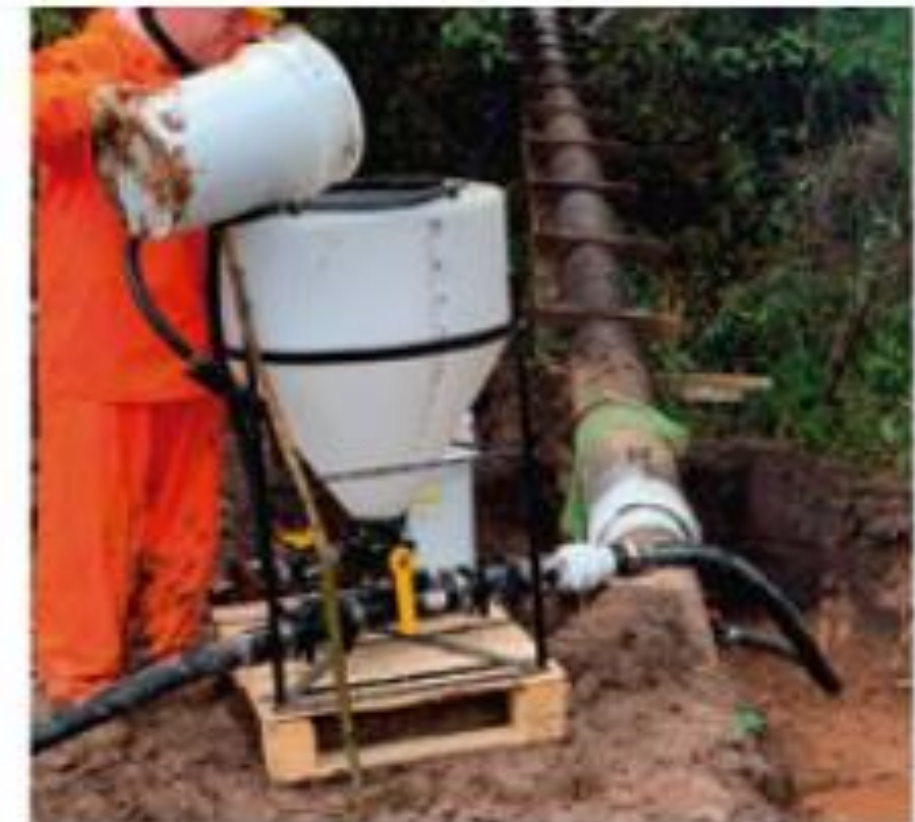
PROTECCIÓN DE CORROSIÓN EN CAÑERÍAS ENCAMISADAS

PIPELINE CASINGS: VCI pipe casing corrosion protection.

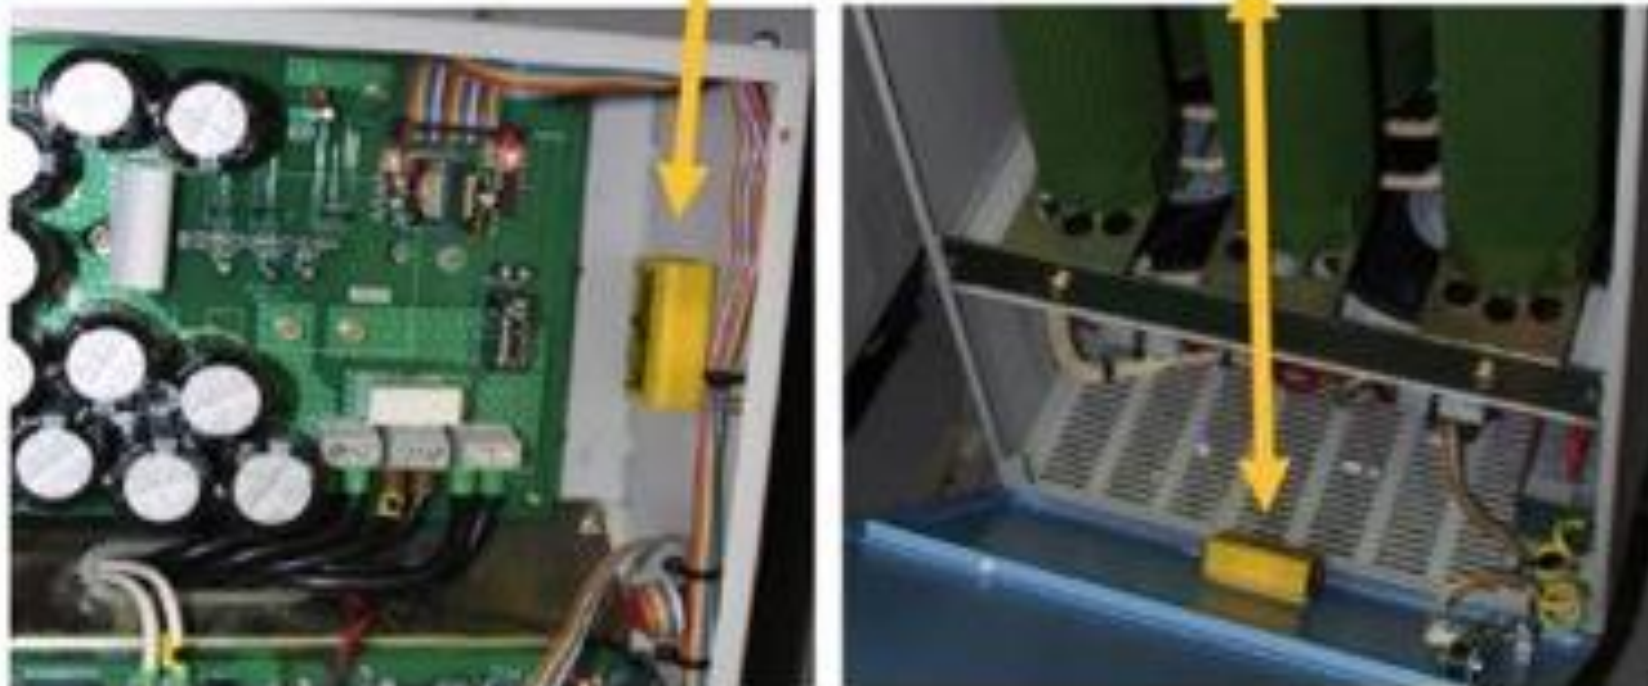
VCI EMITTERS IN ELECTRICAL CONTROL PANELS

Zerust VC2-1 Vapor Capsule protecting energized electrical connections in a small enclosure.

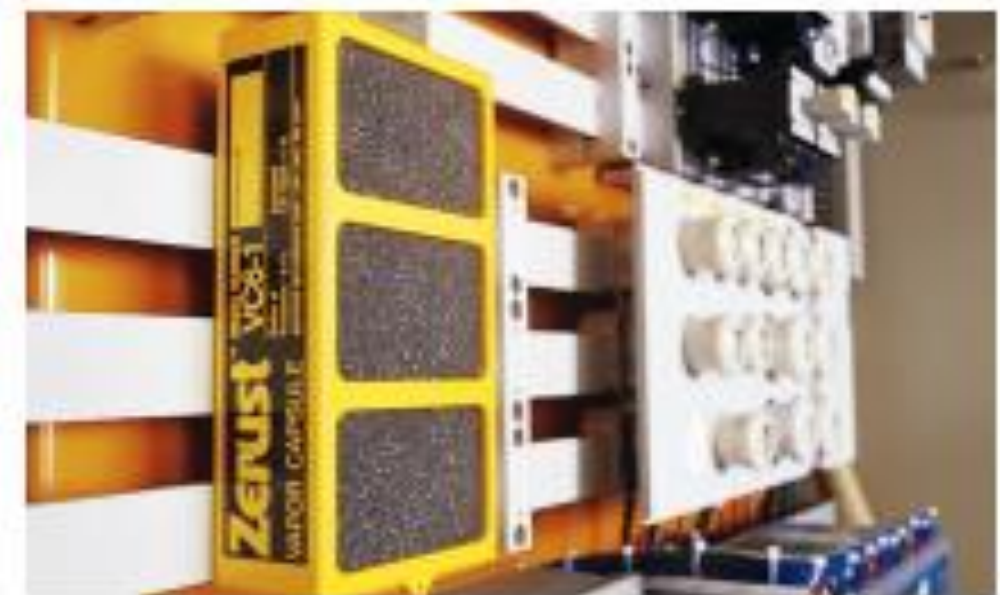
Zerust VC6-1 Vapor Capsule protecting an entire control room from corrosion.
